Rupture dans l'unité de condensation entraîne te de réfrigérant Perte due au bris d'équipement

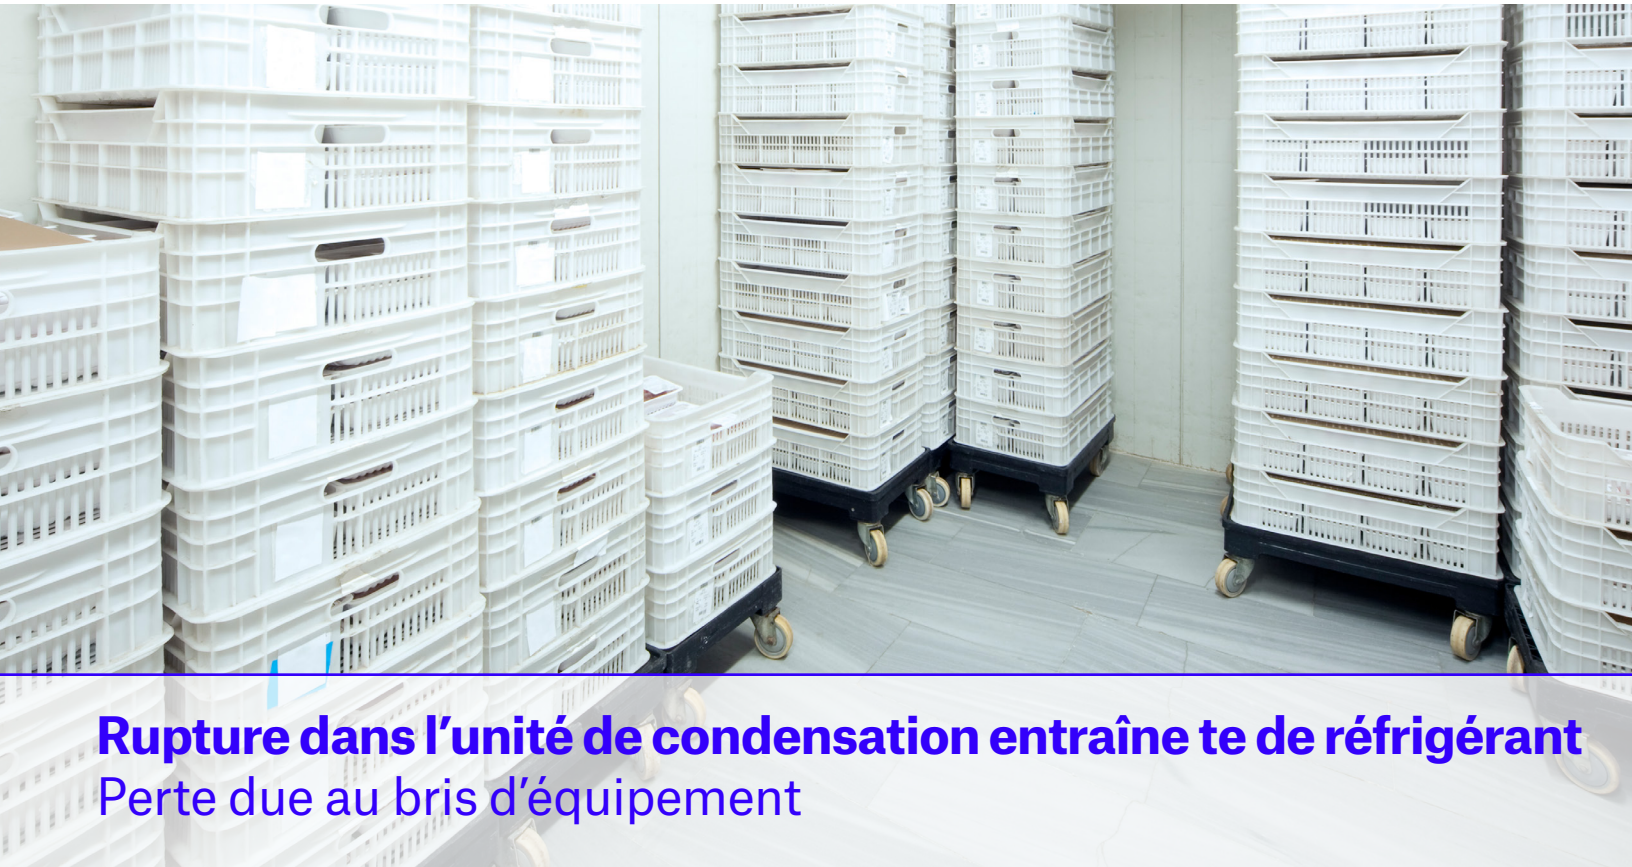
L'enquête a démontré qu'une rupture dans les canalisations de cuivre venant de l'unité de condensation a entraîné une fuite de réfrigérant. Cette situation semble résulter de la vibration constante causant le frottement du tuyau contre l'enveloppe et entraînant une légère perforation. Le tuyau a été réparé et l'unité rechargée et remise en service.
