BULLETIN DE PERTE

Rupture dans l'unité de condensation entraîne
une fuite de réfrigérant

Bulletin de perte
Numéro 18

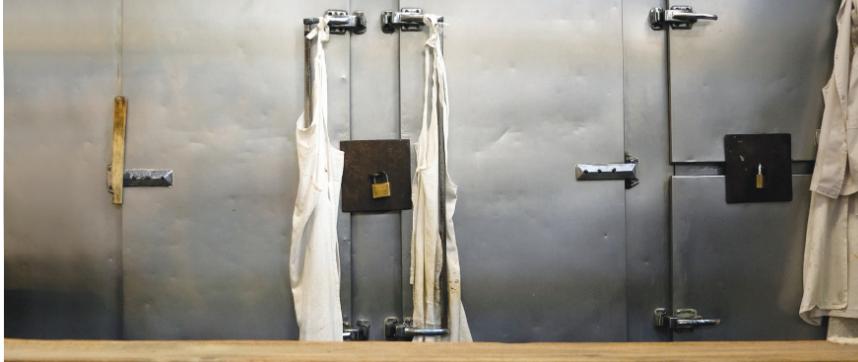
L'enquête a démontré qu'une rupture dans les canalisations de cuivre venant de l'unité de condensation a entraîné une fuite de réfrigérant. Cette situation semble résulter de la vibration constante causant le frottement du tuyau contre l'enveloppe et entraînant une légère perforation. Le tuyau a été réparé et l'unité rechargée et remise en service.
